精益管理&协同简讯

(第八期)

华润化工控股战略发展部

精益管理师认证自带 SDA 项目精彩呈现（续上期）

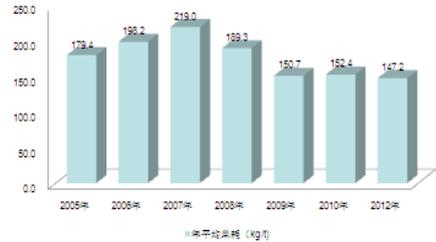
我公司第一套20万吨装置2005年建成，第二套20万吨装置2011年建成，两套装置共用一个热煤系统，每年单耗数据见下表，从2009年开始趋于平稳，但不是稳中有降。

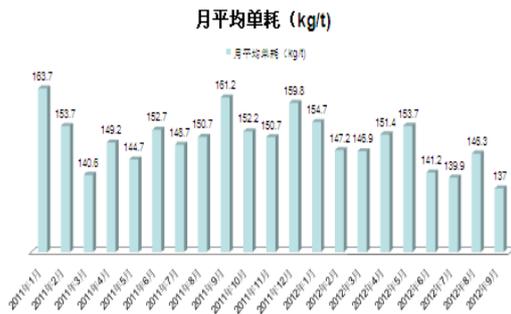
2009年后单耗趋于稳定，但每月单耗波动比较大:

2011年-2012年每月数据：最高163.7kg/t，最低137kg/t。

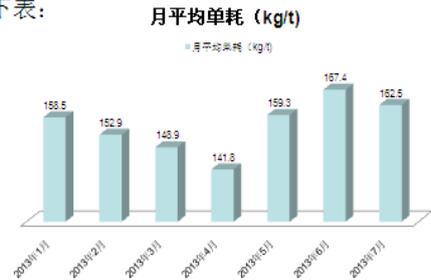
2013年1-7月份平均单耗波动很大，半年平均156kg/t,达到09年以来的最高值，6月份单耗达到09年以来的次高值，数据见下表:

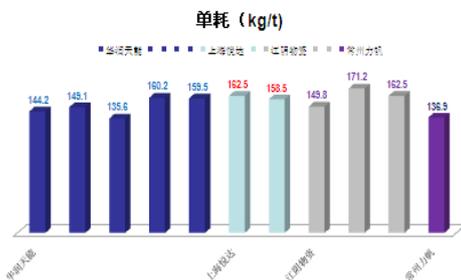
热煤站现状—燃料1:

2013年主要由这几家企业供煤，华润天能供煤一半以上，在使用过程中，设备故障太多，大部分混合使用，一个供应商供应多批煤单耗差异很大。

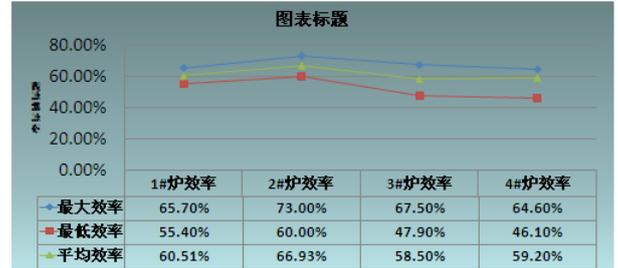
热煤炉之间燃烧相同煤种时存在差异:

四台热煤炉在使用相同煤种时, 2#炉效率最高, 并且差异很大。

1. 2#炉与其他三台炉计量存在差异, 计量是否存在偏差。
2. 2#炉采用的是分层燃烧煤斗, 燃煤进入炉膛与其余炉型有很大差异, 这样的差异是不是效率高的主要原因?
3. 在使用灰份低、挥发份较高的煤时, 2#燃烧尤其充分。
4. 2#、3#炉在不同的负荷下, 热媒炉燃烧工况不相同。

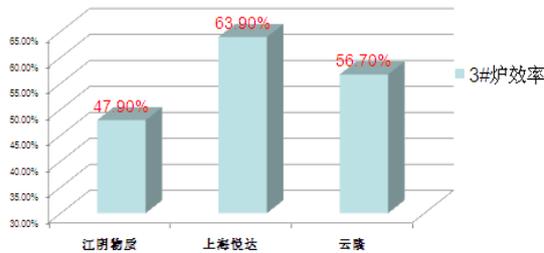
3#炉效率

从上图中可以看出不同煤在同一台中使用效率相差很大。

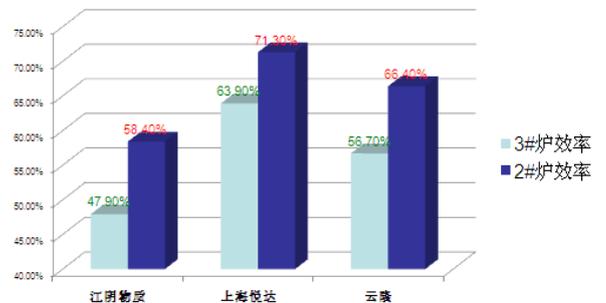
从上图中可以看出相同煤在2#、3#炉中使用效率相差很大。

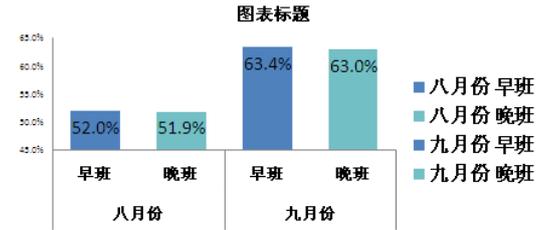
不同班组在运行不同热煤炉时早晚班存在差异:

早晚班运行时总是早班效率高, 晚班效率低。

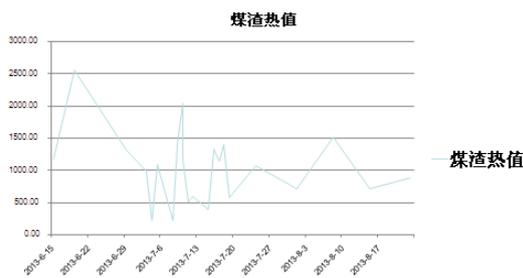
伴随使用煤的不同, 煤渣热值变化很大。

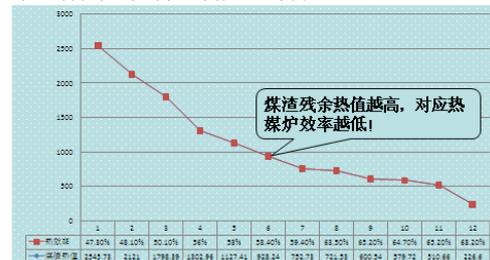
煤渣残余热值与热煤炉效率存在一定关系:

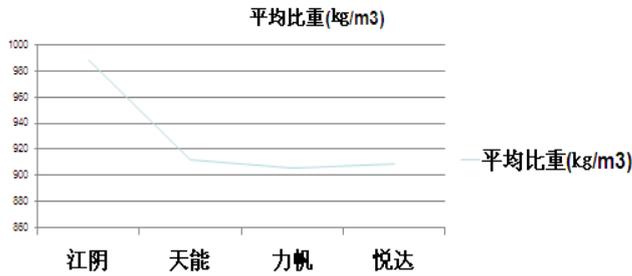
不同厂家供应的煤密度存在差异, 江阴煤密度明显比其他厂家煤密度高。

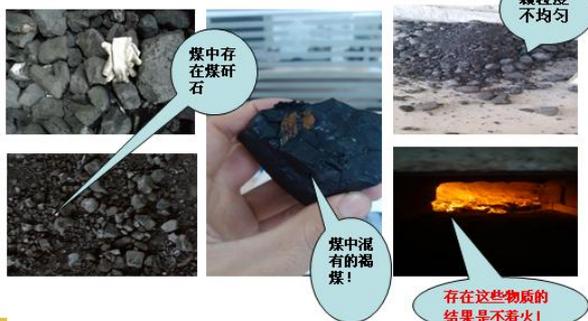
煤种变化太快, 颗粒不均匀、煤中含有很难燃烧的物质:

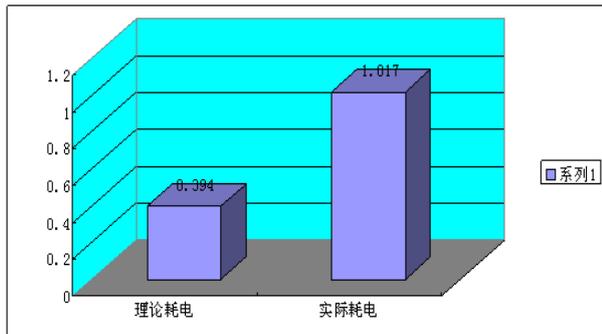
以上数值是正常仓储1吨苯酚保持温度稳定所消耗的电能，实际耗电量是理论耗电量的2.5倍。

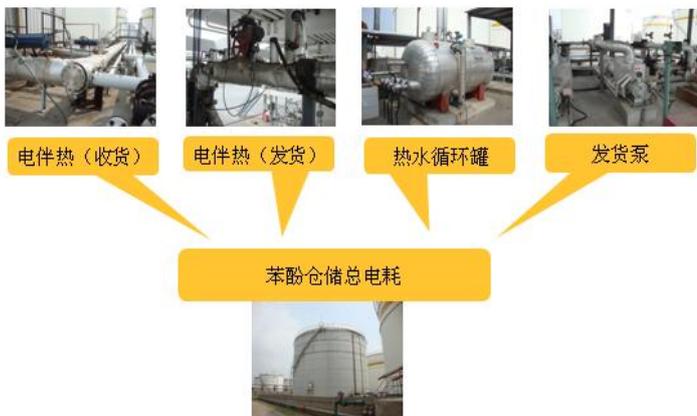
苯酚仓储过程总电耗分解

- 1、电伴热（收货）：主要用于收货期间管线加热。
长度共计1.1Km,功率： 5.5Kw/h。
- 2、电伴热（发货）：主要用于发货管线加热。
长度共计400m,功率： 1.5Kw/h。
- 3、热水循环罐：主要用于正常仓储期间物料加热。
功率：加热棒76Kw/h 循环泵1.5Kw/h。
- 4、发货泵：主要用于正常的发货作业。
功率：发货泵10Kw/h

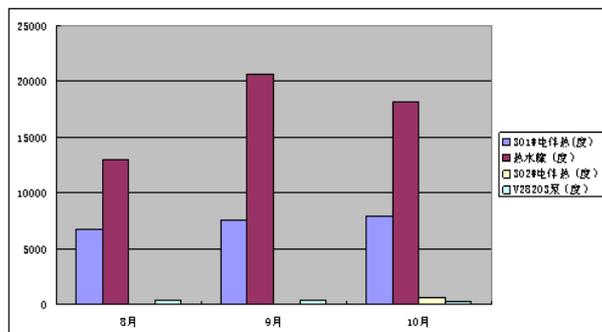
8~10月份苯酚耗电对比表

根据采集数据显示，热水罐的耗电是最大部分。

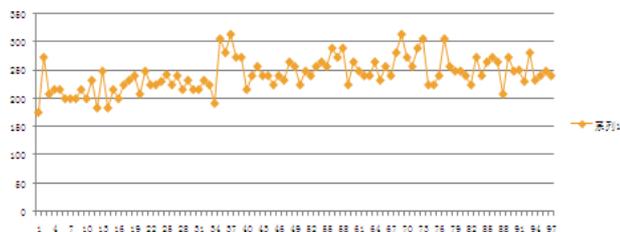
301#电伴热8~10月份电耗表

根据上表分析，电耗波动基本在正常范围内，但随着气温的降低逐渐呈上升趋势。

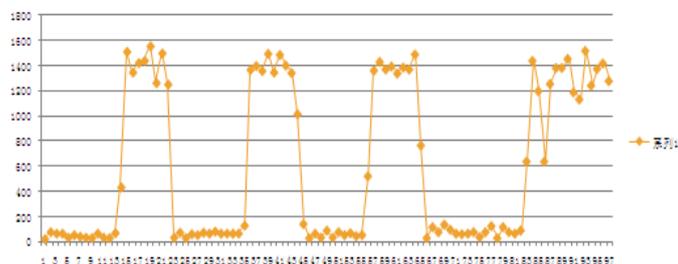
热水罐8~10月份电耗表

2、热水罐主要是由加热棒和循环泵两部分组成，平时只靠循环泵维持正常循环，当温度低时开加热棒进行加温。

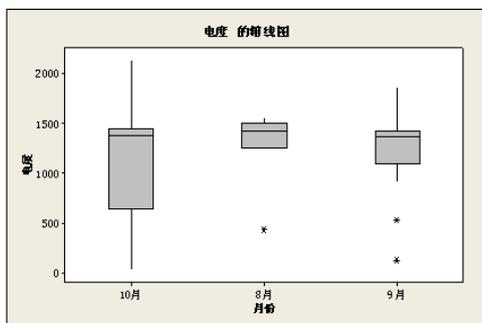
8~10月份热水罐加热电耗箱线图

虽然目前已将采集的数据进行初步的分层，但在分析过程中发现每天的抄表时间未固定，也未记录抄表时的室外温度和罐内温度，无法分析环境气温对电耗的影响，加热棒的启停时间也未有记录以及罐内仓储货物数量未记录，对分层和做偏差有影响，同时由于数据量太少无法正确的判断各个因素的实际影响，所以目前继续采集更为详细的数据。
